Vejledning i etablering af vade- og vandingssteder ved vandløb.

Titel: Vejledning i etablering af vade- og vandingsteder ved vandløb.

Forfatter: Lars Sandberg, Biolog.

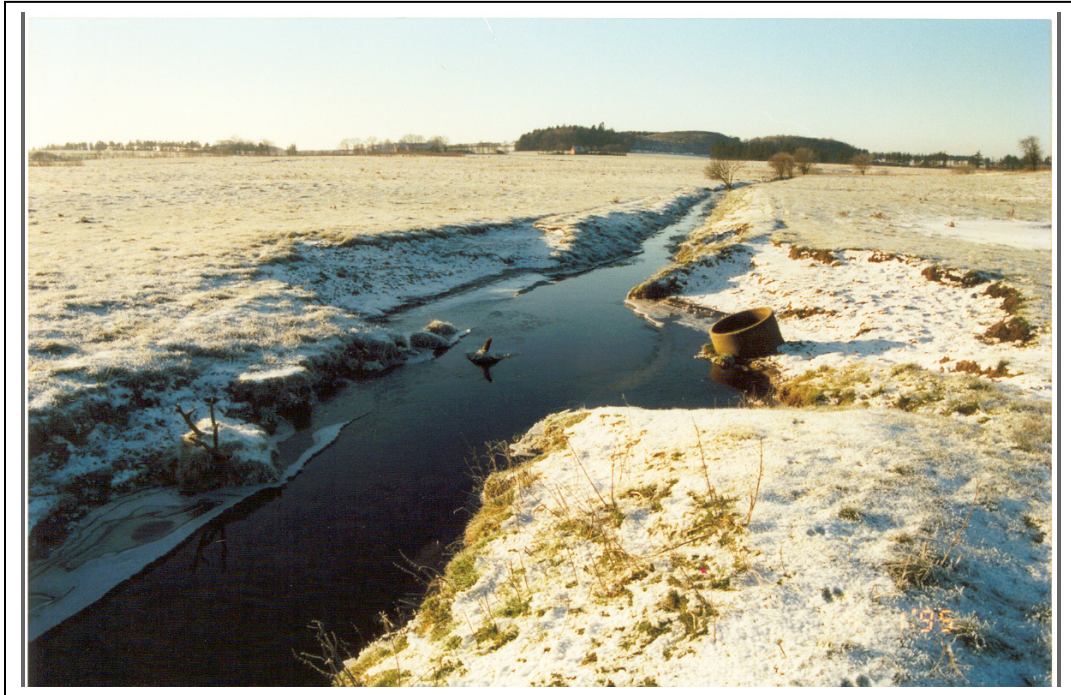
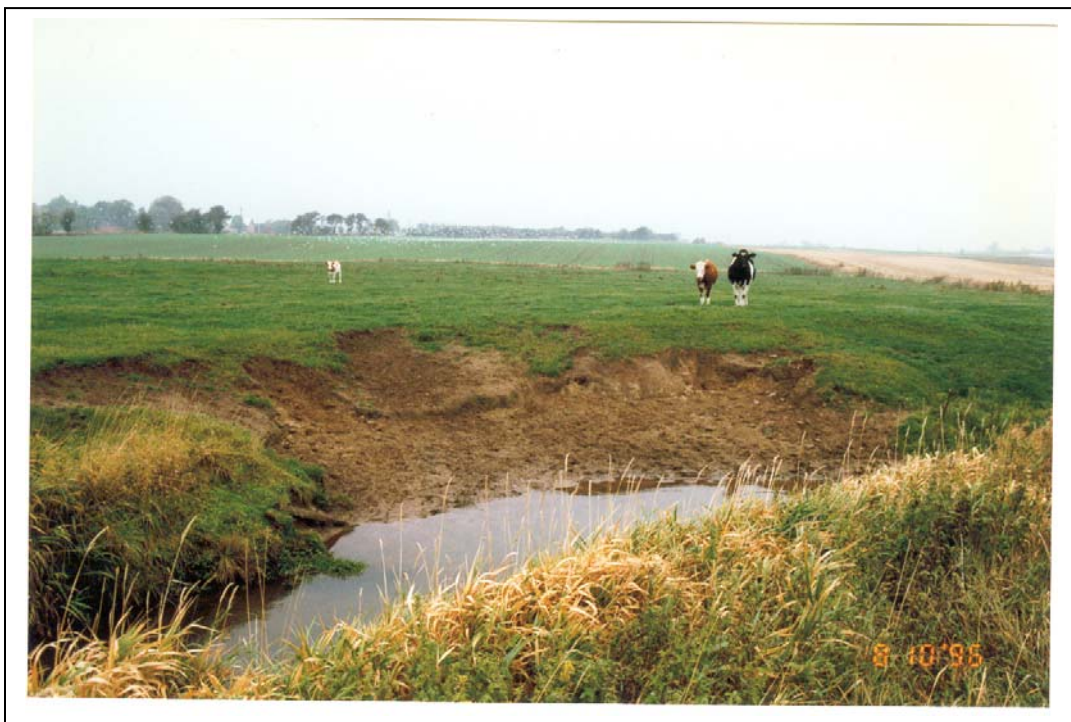
Forside billeder: Vandløb med uhensigtsmæssige vade- og vandingsteder, bemærk de store mængder borteroderet materiale. Materiale som oftest vil være at genfinde længere nedstrøms i vandløbet på strækninger hvor strømmen ikke er så stærk, at den kan holde sandet i bevægelse.

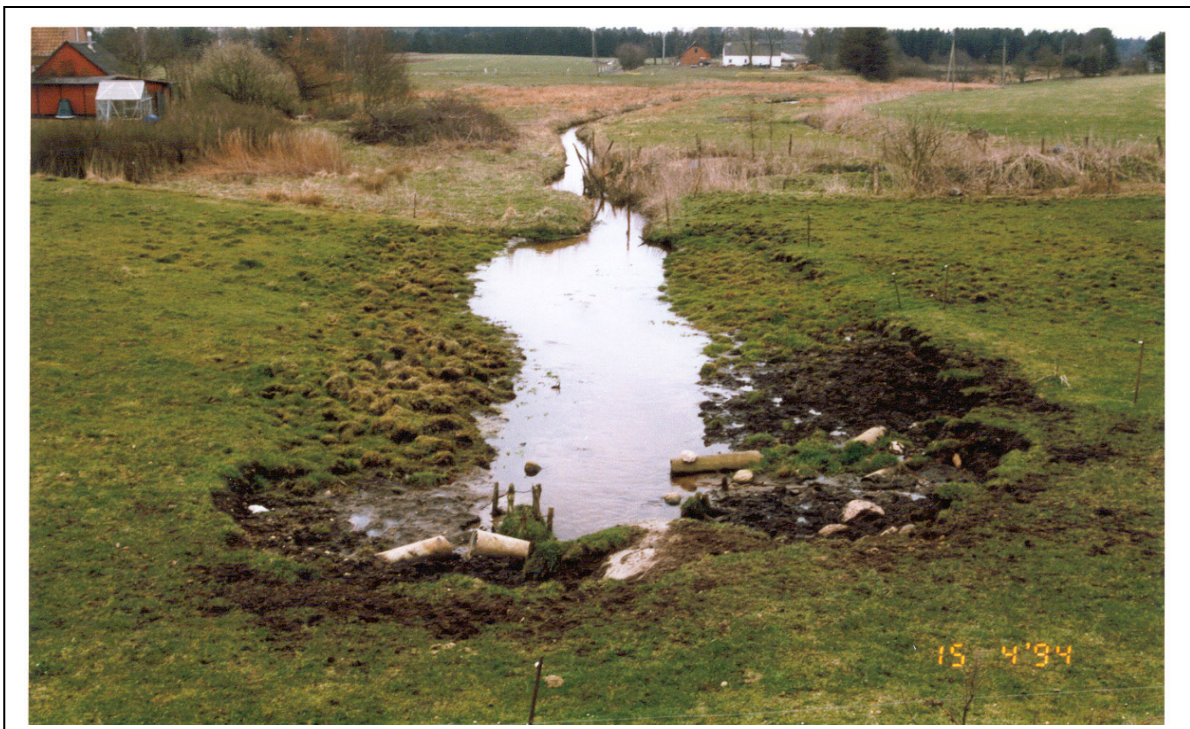
Figur 1. Viser en vandløbsstrækning, der er anvendt som vandingssted, bemærk hvor bred vandløbet er blevet, set i forhold til opstrøms.

Det vil være afhængig af det enkelte vandløbs karakteristika (vandføring, mængden af transporteret materiale m.m.). At en afhegning kan hjælpe samt, at det kan gå forholdsvis hurtigt viser nedenstående fig. 2 og 3. Lokaliteten er den samme som på figur 1 efter henholdsvis 4 og 8 år.

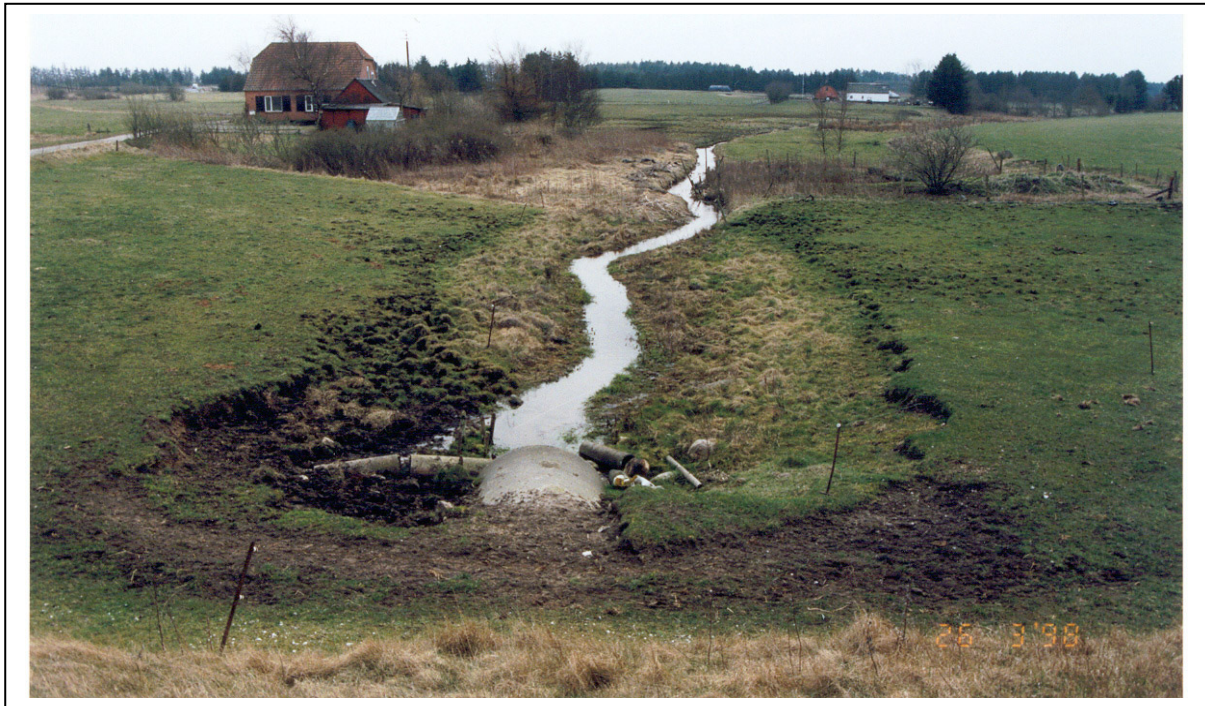
Figur 2. Samme vandløbsstrækning som i fig. 1, 4 år efter at der er foretaget en afhegning, bemærk indsnævringen af vandløbsprofilen.

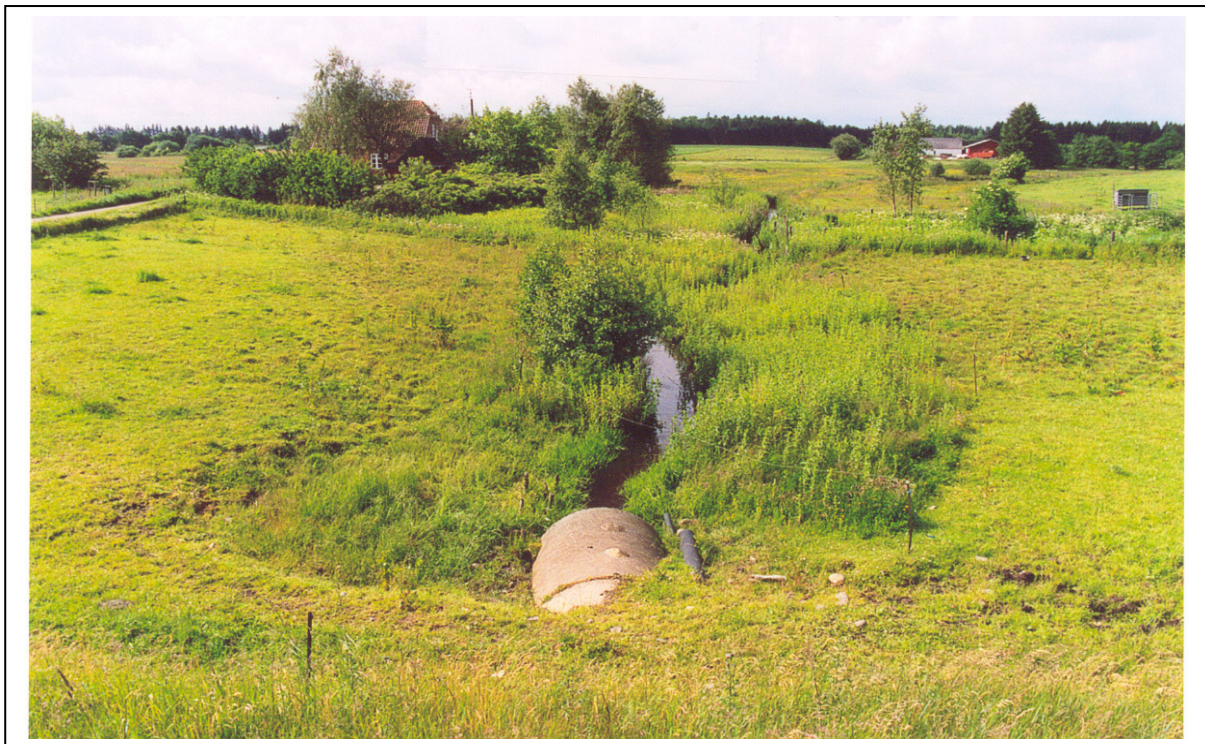
Figur 3. Samme vandløbsstrækning som i fig. 1 og 2 efter 8 års hegning.

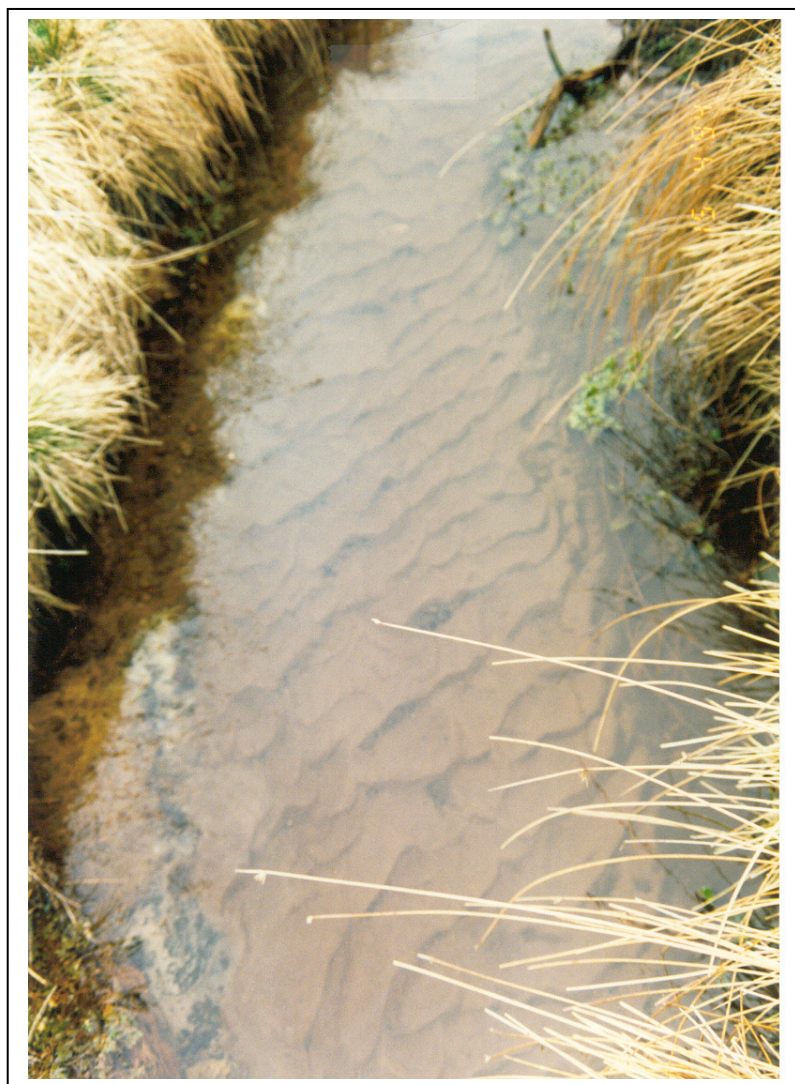
Figur 4. Viser en vandløbsbund bestående af ustabil sand, som er et meget dårligt levested for fisk og smådyr.

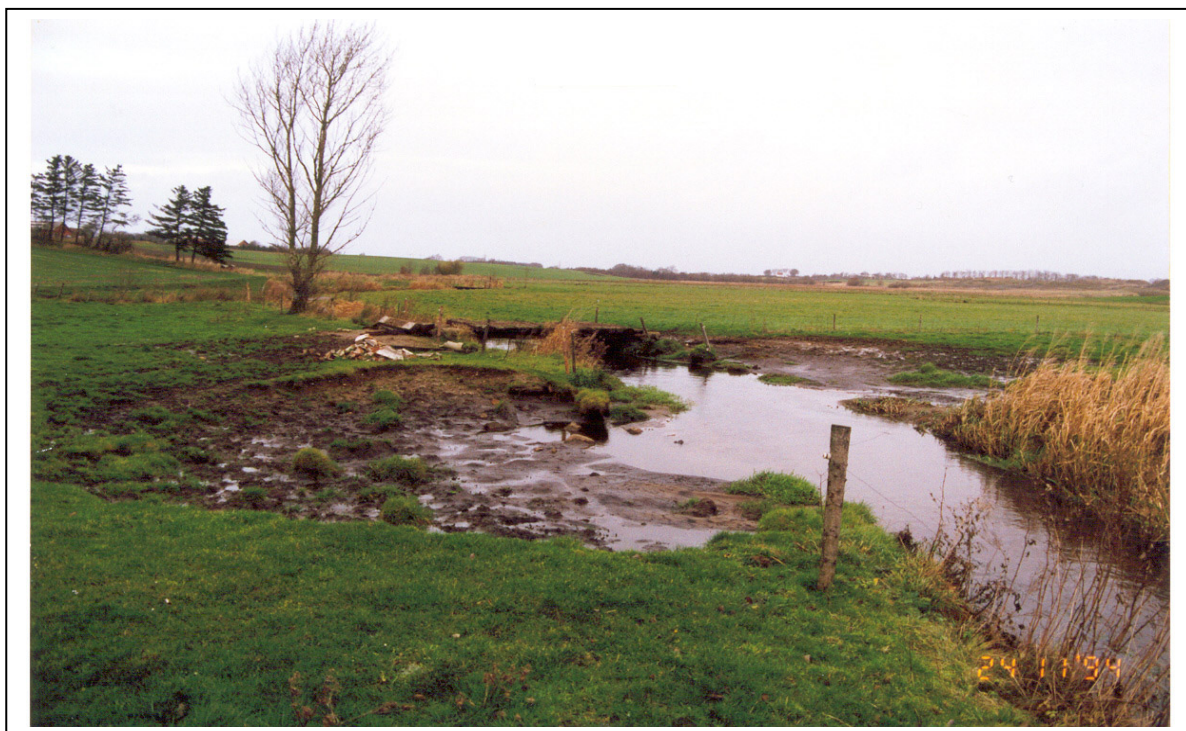
Figur 5. To uhensigtsmæssige vandingsteder overfor hinanden i et mellemstort vandløb, bemærk de mange kubikmeter bortroderet jord, "timeglasformet" vandingsted.

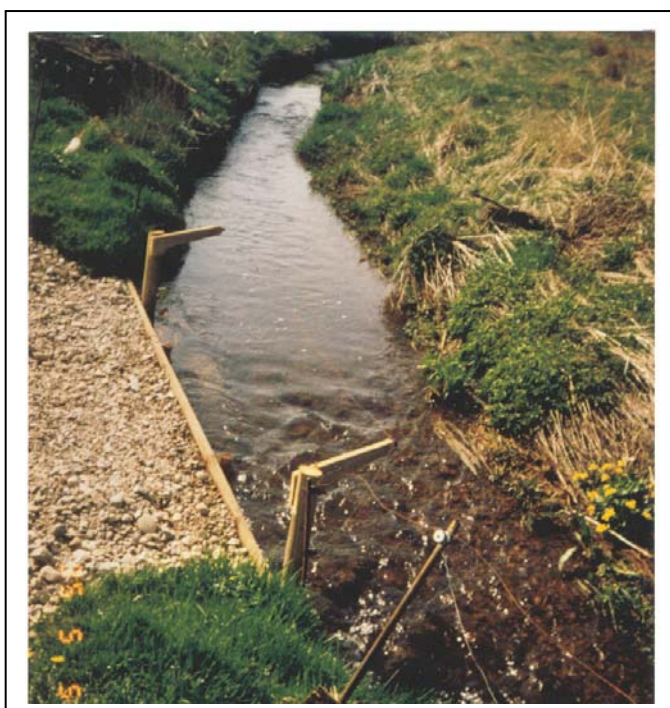
Figur 7. Som i fig.6. (Foto i fig. 6 og 7 venligst udlånt af Silkeborg kommune)

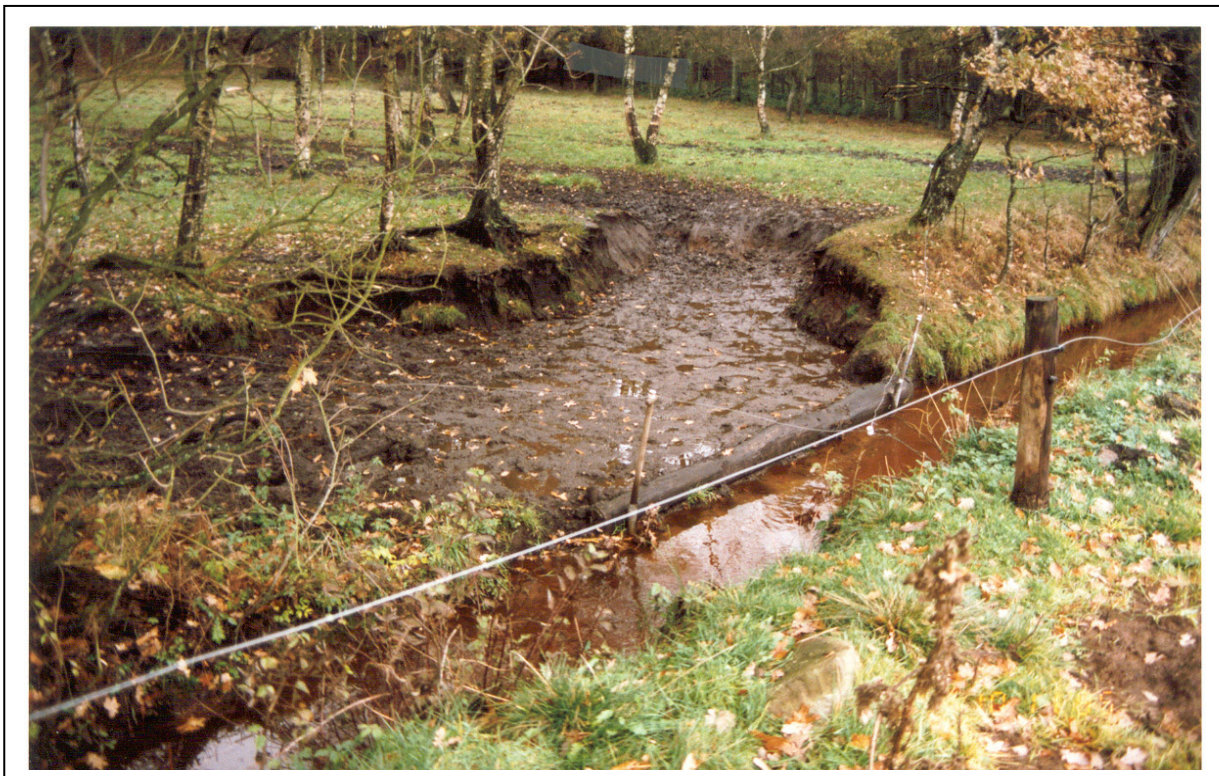
Figur 8. Viser et tilfælde hvor højdeforskellen mellem markens niveau og vandoverfladen i bækken, har været for stor. Dette har medført en stor erosion trods den faste forkant.

Hvis området ned imod vandløbet hælder for meget, eller hvis højdeforskellen mellem marken og vandoverfladen er for stor, vil en fast forkant på vandingstedet ikke hjælpe meget. Store mængder materiale vil til trods for den faste forkant alligevel blive transporteret ud i vandløbet, se figur 8.

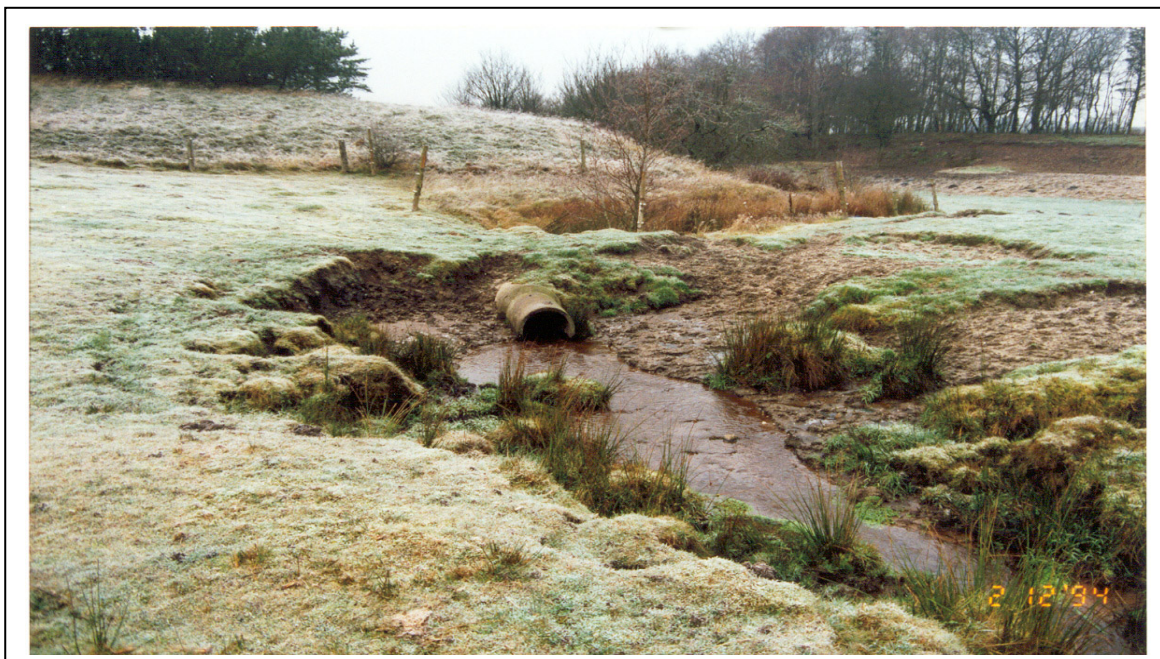
Figur 9. Her har erosion som følge af kreaturerne færd medført et bredt vandløb med lavere vandstand i forhold til røret, på denne måde er der her blevet skabt en selektiv spærring.

Uhensigtsmæssige vandingsteder kan endvidere risikere, at blotlægge rørlagte dele af et vandløb og på denne måde danne nye spærringer se også figur 9.

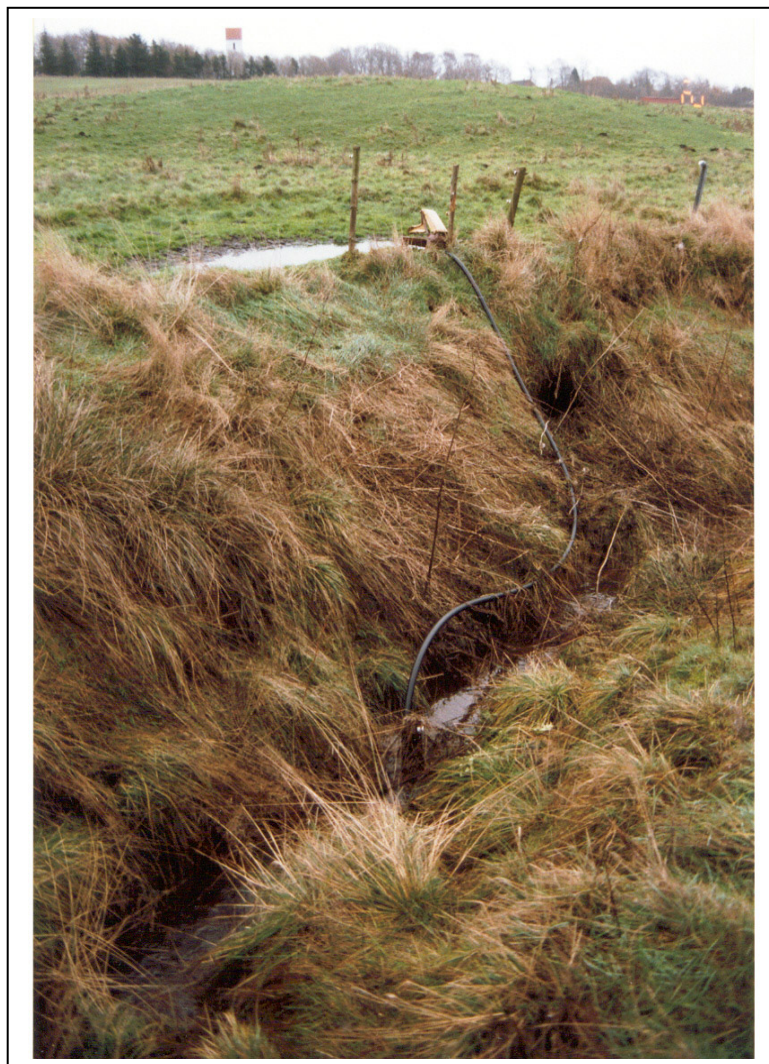
Figur 10. Viser en mulepumpe, der henter vandet op på et sted hvor niveauforskellen mellem marken og vandoverfladen i vandløbet er på min. 2 meter.

Mullepumpen leverer rent, friskt og køligt drikkevand til dyrene, og den kan hente vand op fra selv dybt nedgravede vandløb.

Det vil være en god ide, at fastgøre indsugningsslangen til en synlig, solid pæl i vandløbet, på denne måde sikres indsugningsåbningen imod tilstoppelse, og ved vedligeholdelsesarbejder bliver man opmærksom på hvor slangen ligger. Den vinddrevne vandpumpe er sammen med et vandreservoir (badekar eller lign.) også en hensigtsmæssig måde, at bringe vand op til dyrene. Dog må vindmøllen ikke anbringes som vist på figur 11, idet den herved kan være i vejen ved vedligeholdelsesarbejder. Vindmøllen skal være anbragt fri af vandløbet.

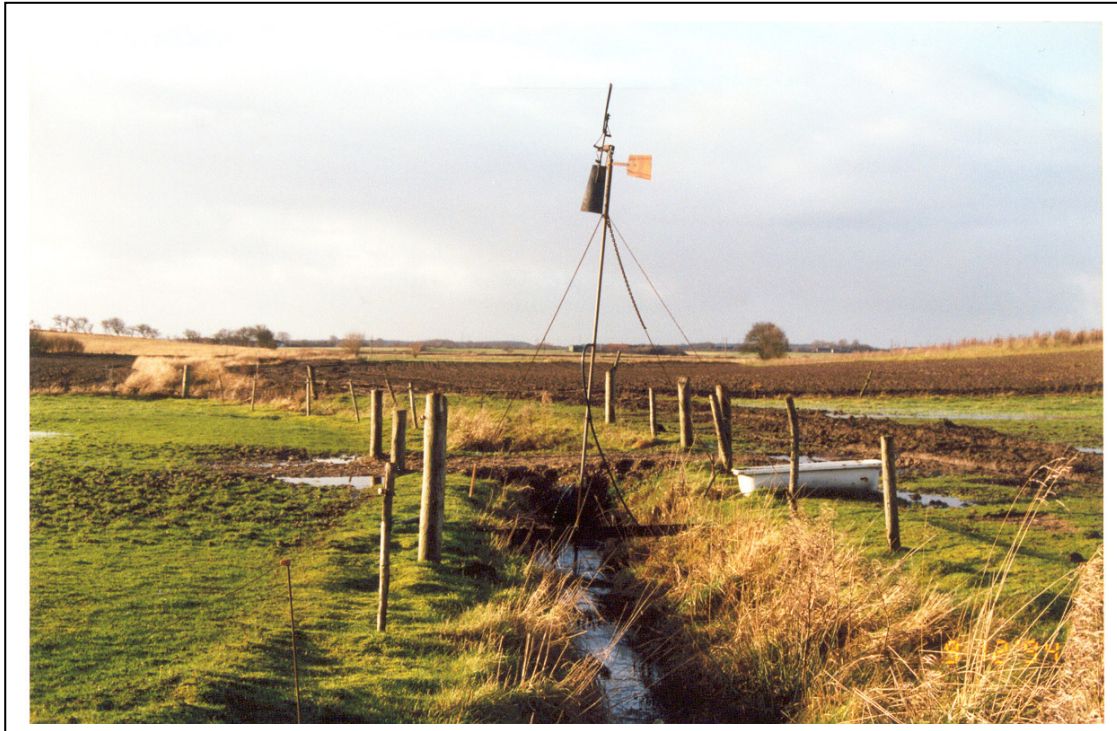
Figur 11. Den vinddrevne vandmølle

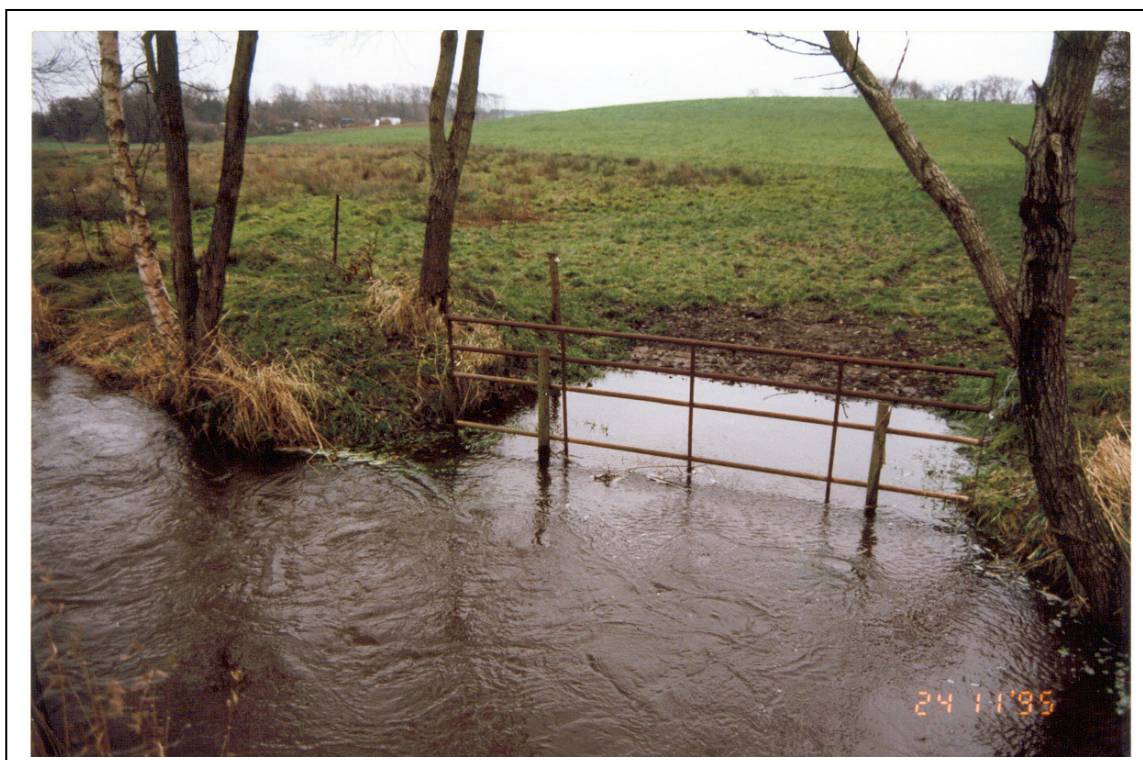
Figur 13. Et vandingssted efter vandløbslovens bogstav.

Efter vandløbslovens § 29 har vandløbsmyndigheden hjemmel til, at påbyde bredejerne at “anbringe og vedligeholde forsvarligt hegn, og at **vandingssteder skal graves uden for vandløbets profil og frahegnes dette**”. Figur 13 er et sådan eksempel på et vandingssted, der overholder vandløbslovens bogstav. Det bør her tilføjes, at så længe terrænet bagved ikke hælder for meget, er denne løsning acceptabel. Hvis terrænet havde hældt noget mere ned imod vandløbet, ville vi her have set en tilsvarende borterosion af brinkmateriale p.g.a. den manglende faste forkant og grusstabilisering.

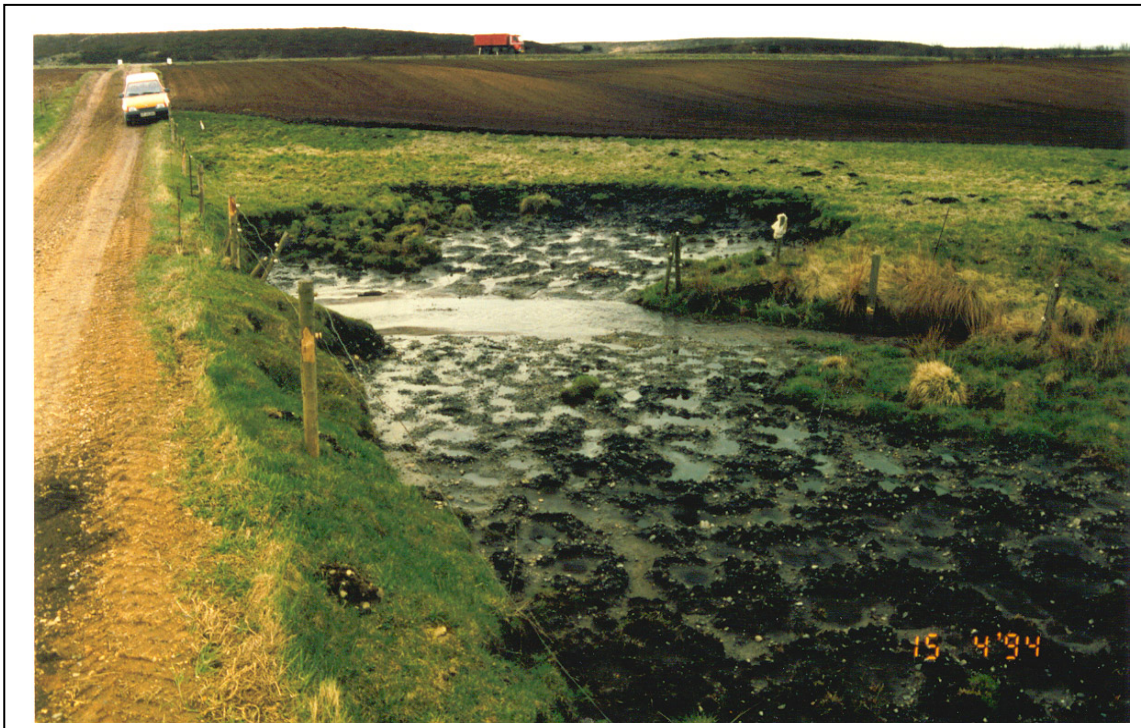
Figur 14. Viser hvor store mængder materiale, der er borteroderet i forbindelse med en kreaturovergang.

At forholdene i det enkelte vandløb relativt hurtigt kan forbedres viser de næste to billeder i figur 15. Lokalteten er den samme som i fig. 14. Der er foretaget en afhegning af vandløbet og etableret en anden passage for kreaturerne. Der er gået 8 år mellem billederne.

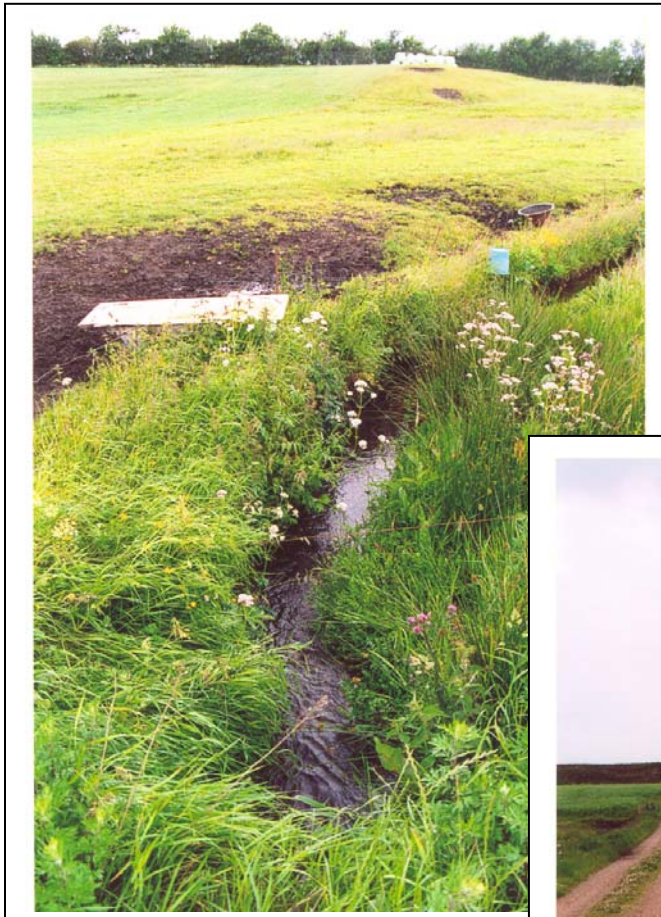
a)

Figur 15. Samme vandløbslokalitet som i figur 14. Efter etablering af afhegning har vandløbet retableret sig ganske smukt, nærbillede af lokaliteten ses i fig.15a.
